про проведення технічного обстеження будівель на відповідність ДБНВ.2.2-40÷2018 «Інклюзивність будівель і споруд»

Будівля гуртожитку Тербовлянського фахового коледжу культури і мистецтв по вул. Січових Стрільців, 37Б, м. Тербовля

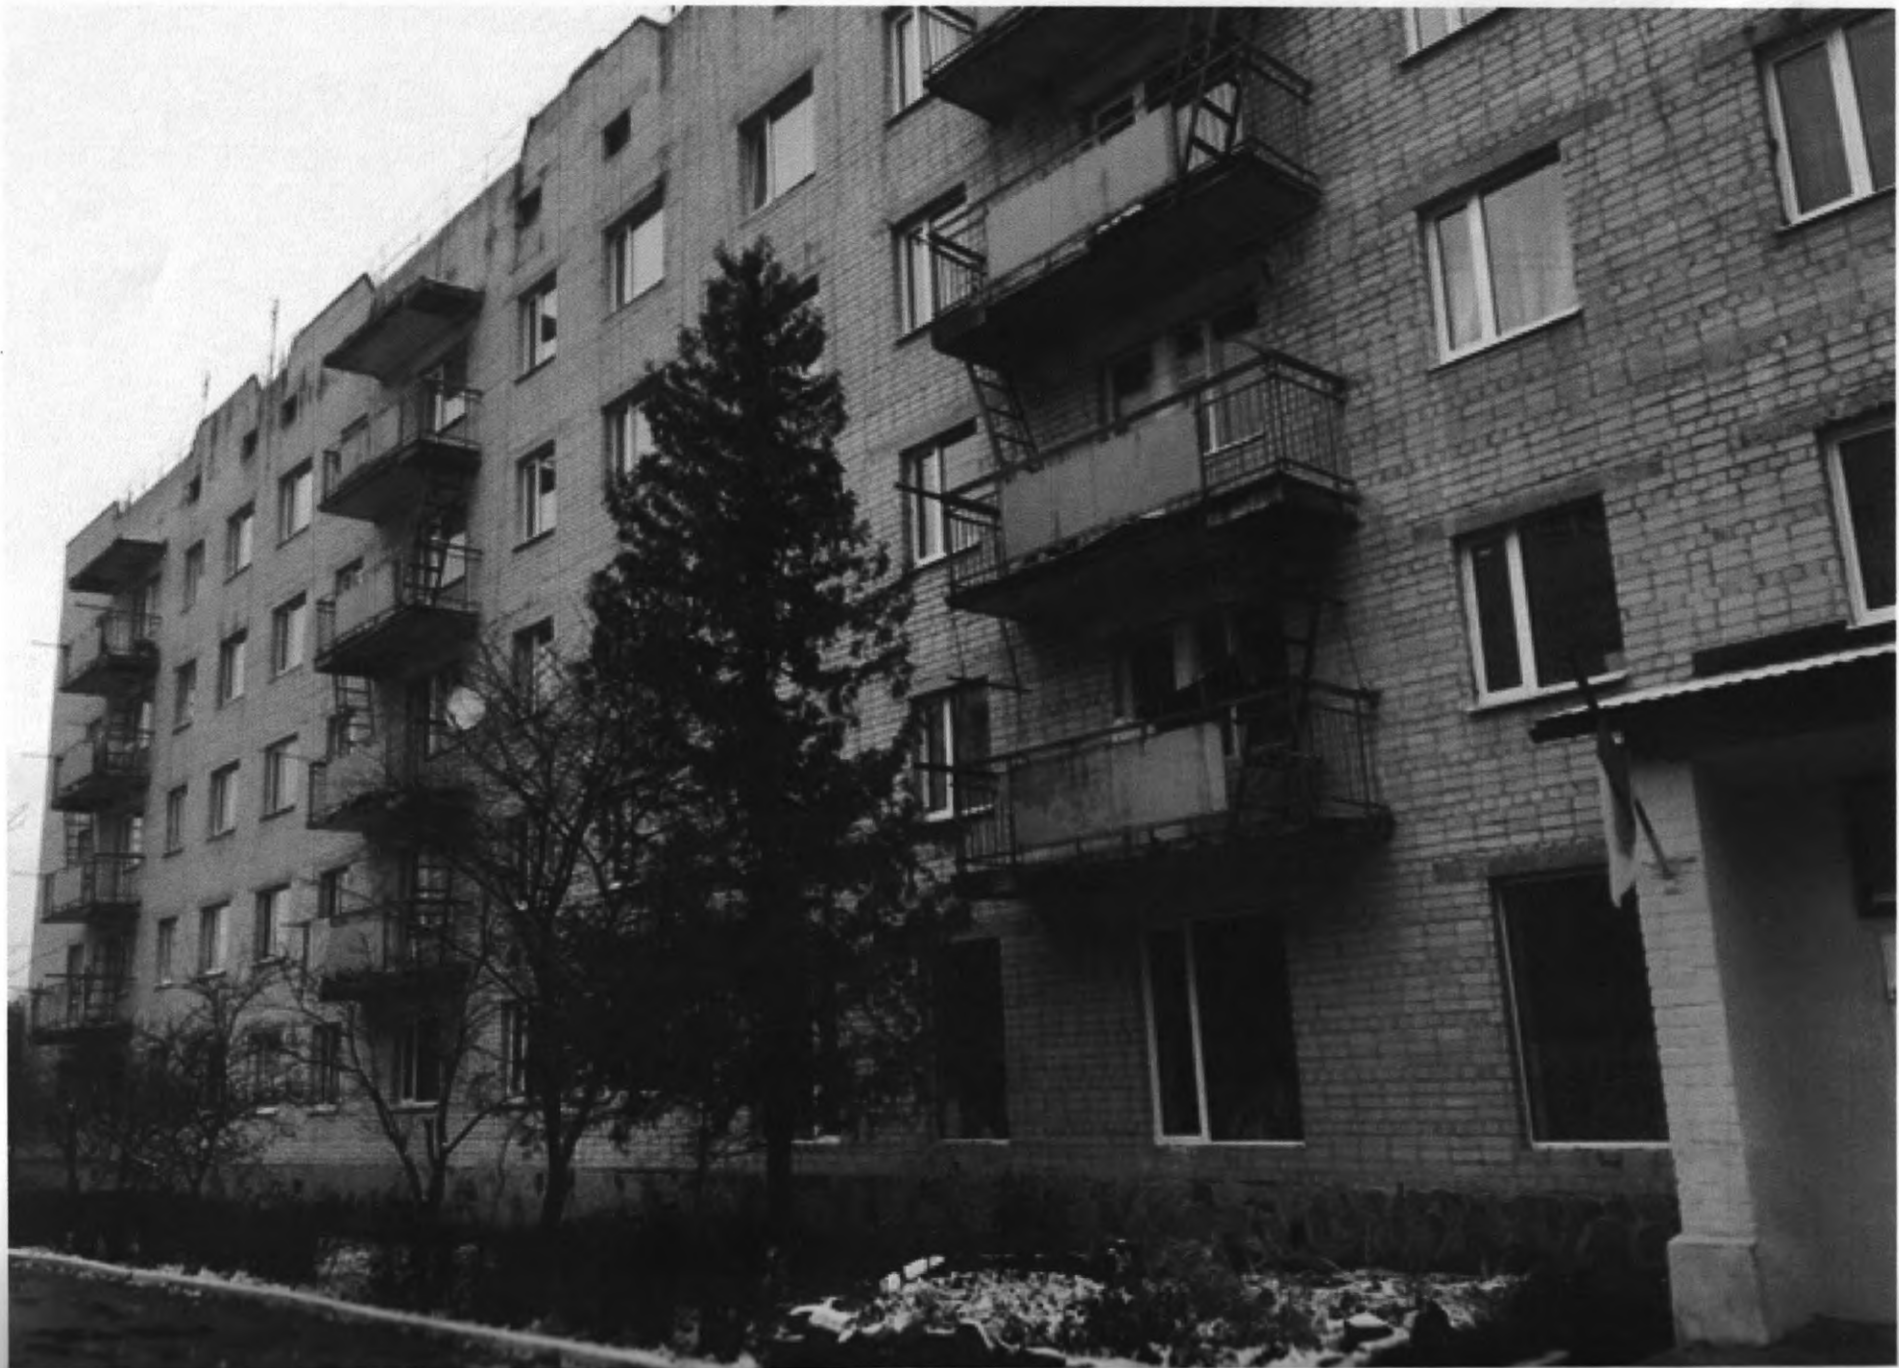
Фотото 1 - фасад будівлі гуртожитку

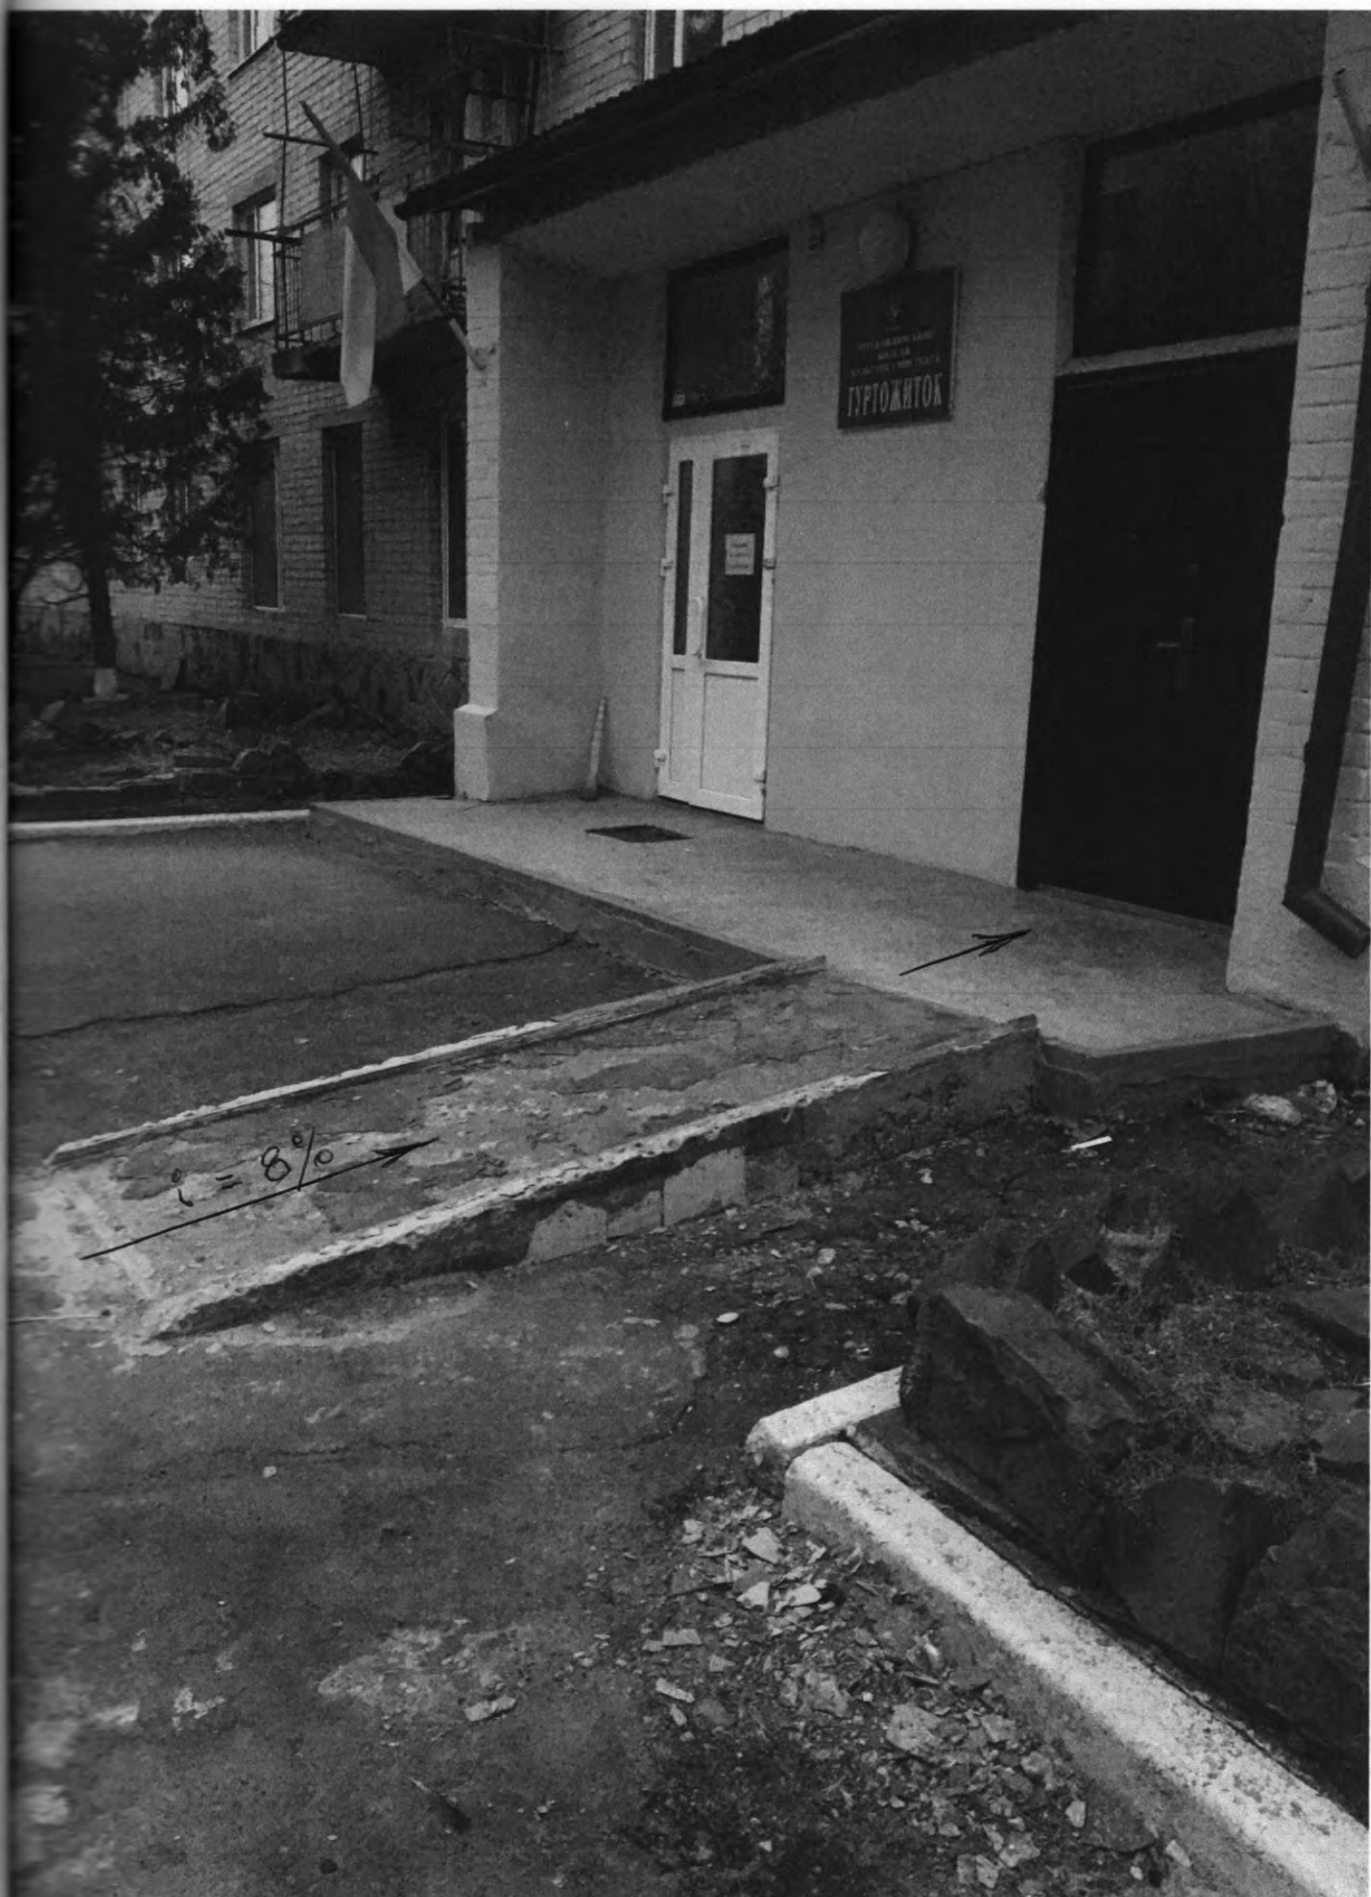
ФОТО 2 - ФАССА ГОТОВОГО ВХОДУ В
БФВ ПЛО ГУРЛОЖИТОВУ
СПРАВУ ЗОВНІШНІЙ ЗІДНО П. 5.3.1 ДБН В2.2-40:201

№ з/п згідно з пунктом 3	Рекомендації щодо усунення недоліків (дефектів, пошкоджень)	Термін виконання
1.	<i>Доповнити інструкцію технічного персоналу по наданню допомоги МГН по доступу до місця проживання.</i>	
2.	<i>Виконати ремонт покриття зовнішнього пандусу після настання теплої погоди.</i>

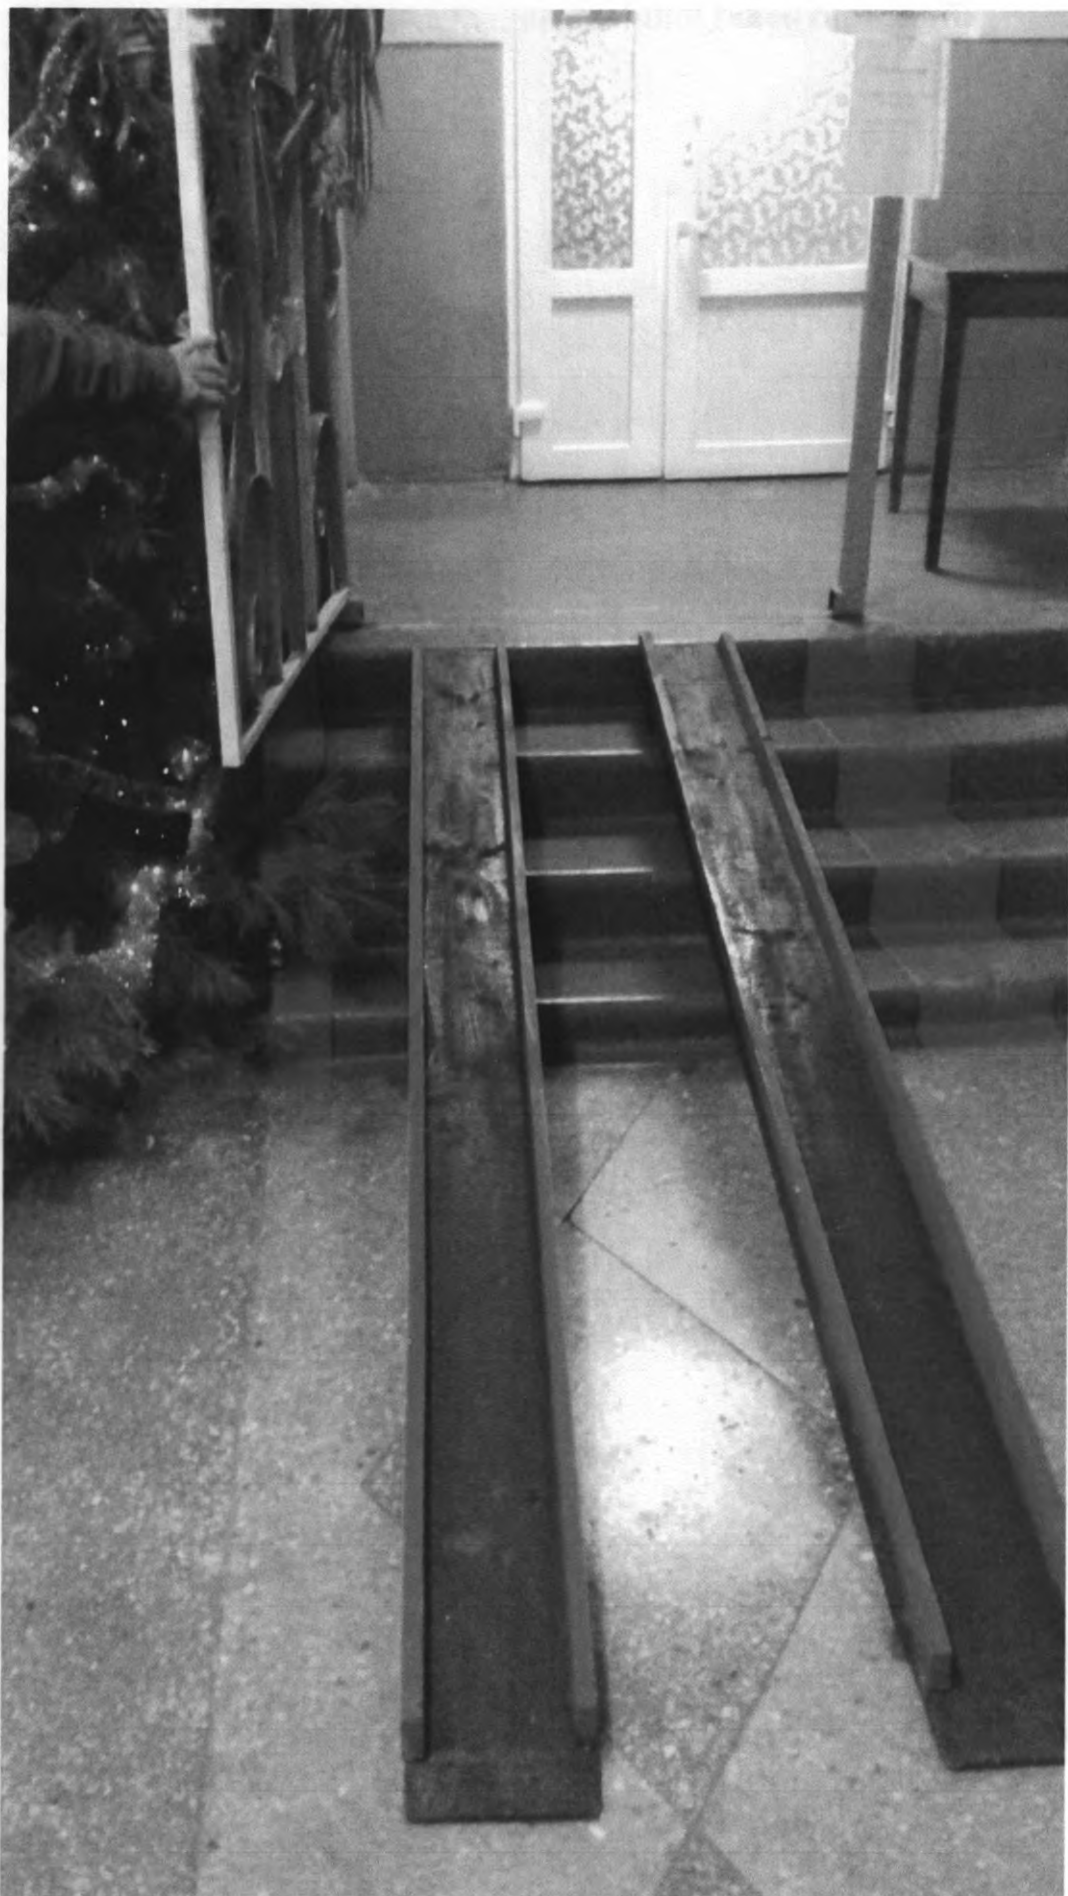
ФОТО 3 - ВНУТРІШНІЙ пандус (уклон пандуса 8% (1/12)
складний
